รายงานการวิเคราะห์

เรื่อง วิเคราะห์การออกแบบหลังคาอาคารเรียน มหาวิทยาลัยราชภัฏนครสวรรค์ เขตศึกษาย่านมัทรี (ปี พ.ศ. 2547-2561)

ธนวิทย์ จุนจำ : สถาปนิก

งานออกแบบและภูมิสถาปัตย์
กลุ่มงานอาคารสถานที่และบริการ กองกลาง สำนักงานอธิการบดี
มหาวิทยาลัยราชภัฏนครสวรรค์

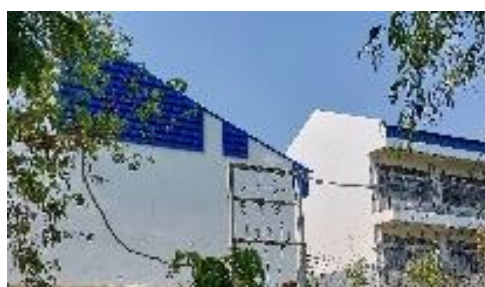
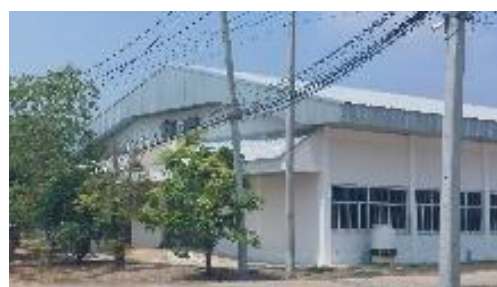
ภาพที่ 4.1 หลังคาแบบทรงจั่ว

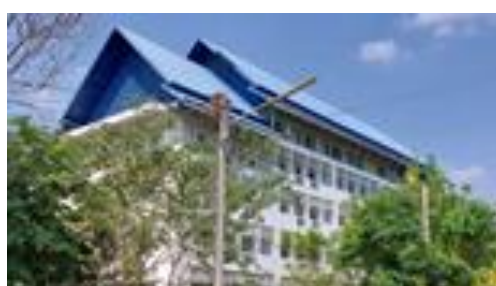
ภาพที่ 4.2 หลังคาแบบทรงจั่วซ้อนชั้น

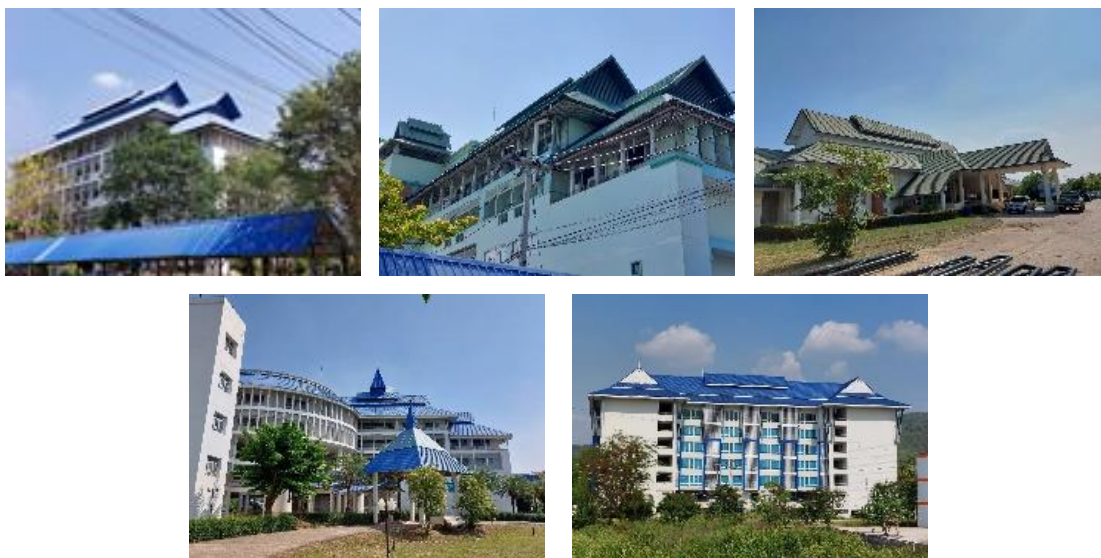
ภาพที่ 4.3 หลังคาแบบทรงมนิลาซ้อนชั้น

จากตารางที่ 4.2 พบว่า หลังคาอาคารเรียน 11 อาคาร โดยหลังคาแบบทรงมนิลาซ้อนชั้น มีจำนวนมากที่สุด คือ 5 อาคาร คิดเป็นร้อยละ 45.45 รองลงมาหลังคาแบบทรงจั่วและหลังคาแบบทรงเพิงหมาแหงน ที่มีจำนวนเท่ากันคือ 2 อาคาร คิดเป็นร้อยละ 18.18

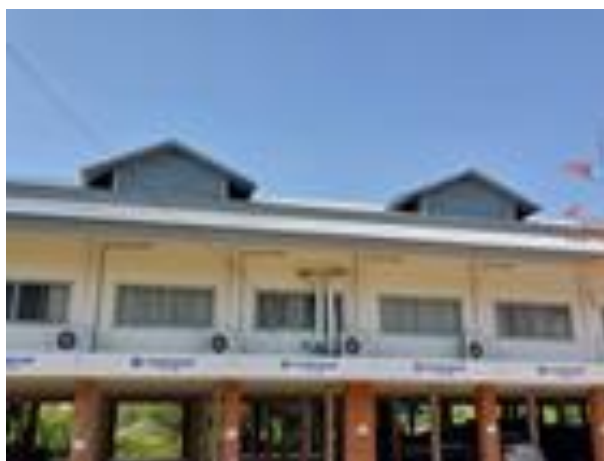
ภาพที่ 4.4 หลังคาแบบทรงดอร์เมอร์

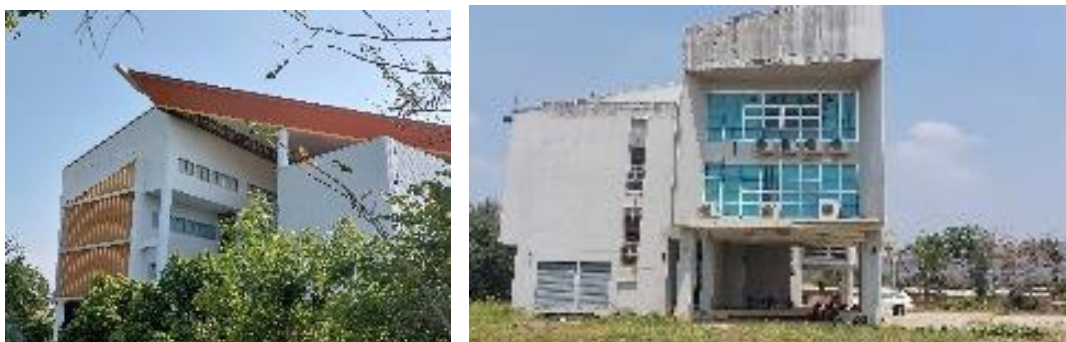
ภาพที่ 4.5 หลังคาแบบทรงอื่น ๆ ทรงแบบเพิงหมาแหงน

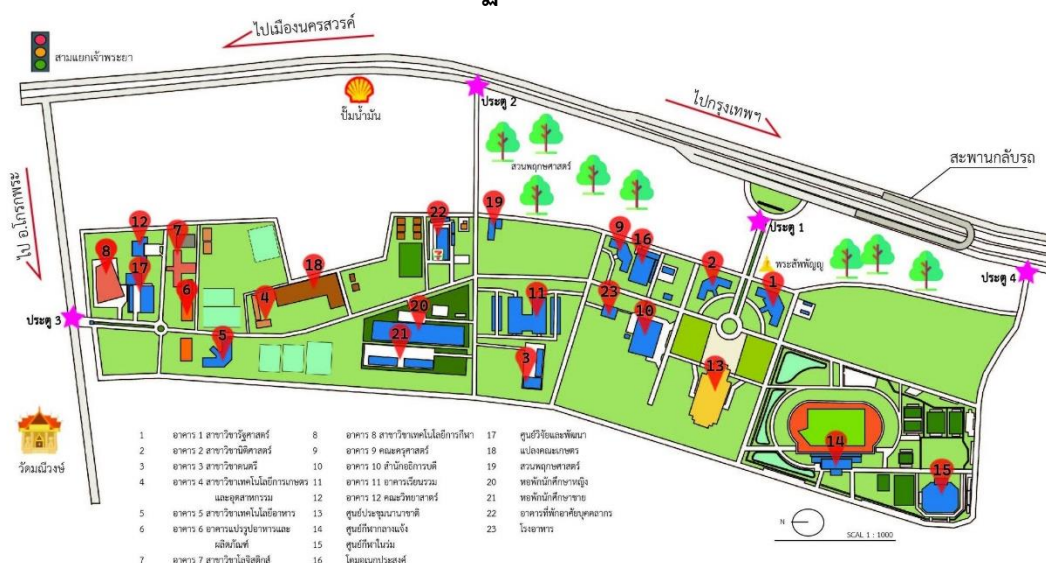
ภาพที่ 4.6 แผนผังมหาวิทยาลัยราชภัฏนครสวรรค์ เขตการศึกษาย่านมัทรี

จากตารางที่ 4.10 การวิเคราะห์รูปแบบหลังคาจากสภาพตำแหน่งที่ตั้งอาคาร ทิศทางการวางผังรูปแบบหลังคา พบว่า การวางอาคารจะวางอาคารหันหน้าไปตามแนวนอนหลักและวางตามของผังมหาวิทยาลัยราชภัฏนครสวรรค์ ส่งผลให้ทิศทางการวางผังของอาคารเรียนภายในมหาวิทยาลัยนั้นมีทิศทางที่แตกต่างกัน จึงทำให้ไม่พบอาคารที่วางผังรูปแบบหลังคาไปทางทิศตะวันออกเฉียงใต้

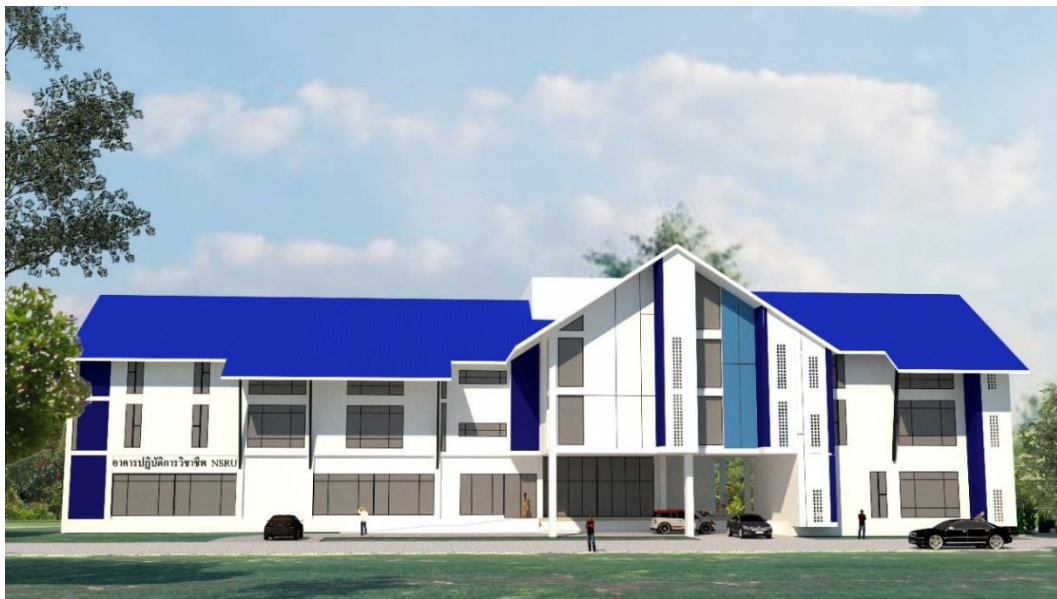
ภาพที่ 5.1 แบบจำลองรูปแบบหลังคา อาคารปฏิบัติการวิชาชีพ

ผลจากการวิเคราะห์การออกแบบหลังคาอาคารเรียนมหาวิทยาลัยราชภัฏนครสวรรค์ เขตการศึกษาอำเภอมัธยม (ปี พ.ศ. 2547-2561) ฉบับนี้ ซึ่งผู้วิเคราะห์ได้นำผลจากการวิเคราะห์มา พัฒนาการออกแบบหลังคาอาคารปฏิบัติการวิชาชีพ คณะครุศาสตร์ มหาวิทยาลัยราชภัฏนครสวรรค์ อำเภอย่านมัทรี ซึ่งแล้วเสร็จ ในปี พ.ศ. 2567

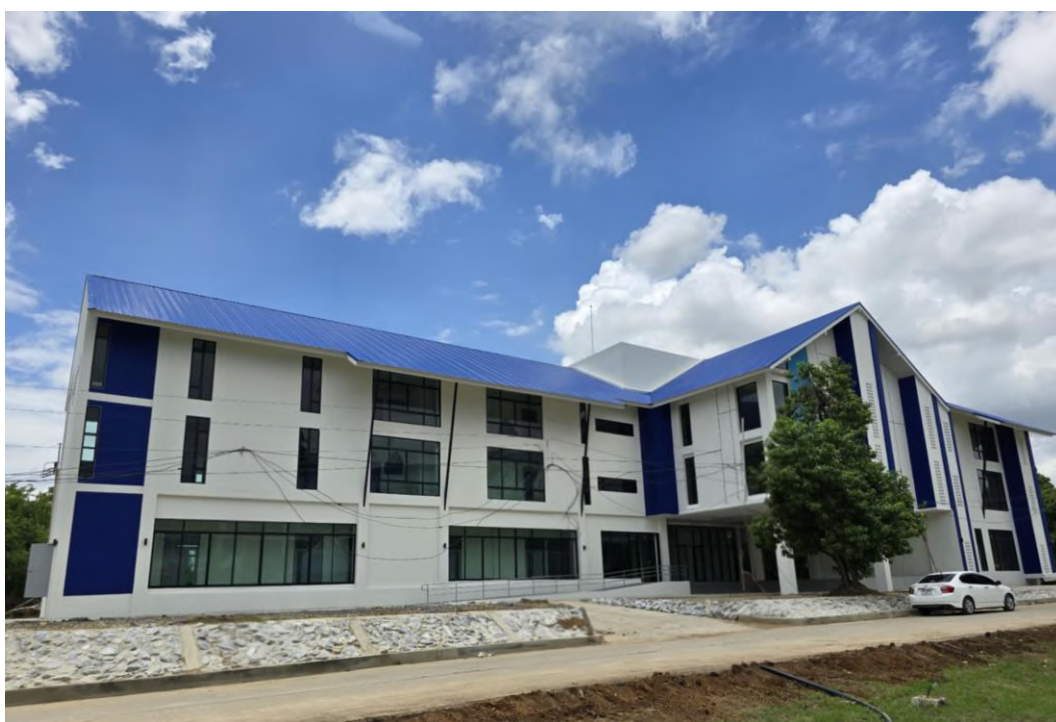
ภาพที่ 5.2 แบบหลังคา อาคารปฏิบัติการวิชาชีพ
